PENOSA HERENCIA LA RECIBIDA del PP, EN ESTA "CIUDAD DE LA (in) SEGURIDAD".

El 29 de mayo -antes de nuestra visita al CISEVI por exceso de ruido y vibraciones-, delegados de prevención de CCOO estuvimos en este centro y desde la Secretaría de Salud Laboral y R. S., a modo de ejemplo, ese mismo día, remitimos a responsables municipales, varias fotos mostrando distintas deficiencias como:

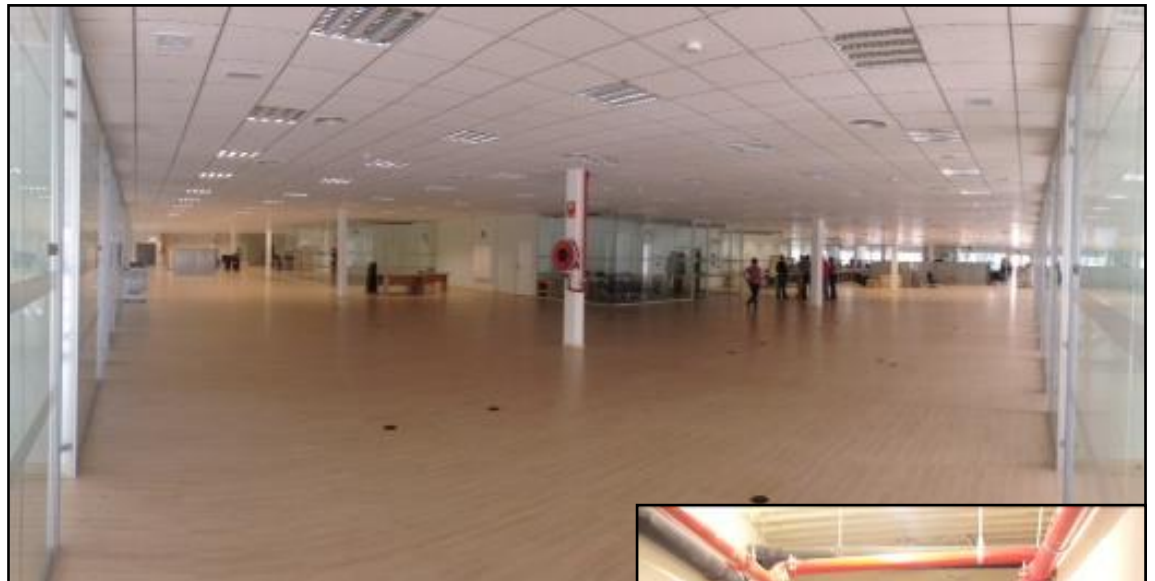
- *Falta de extinción automática de incendios en una superficie con puestos administrativos muy superior a los 2.500m² que permite el Documento Básico de Seguridad Contra Incendios (solo BIE central).*
- *Mobiliario y embalajes que dificultan recorridos de evacuación y salidas de emergencia.*

Y les solicitamos que se resolvieran de manera urgente, ya que:

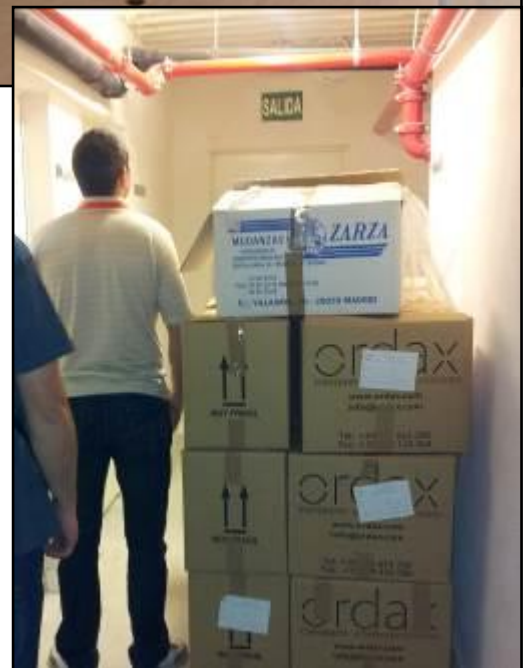
- *A pesar de haber sido trasladados unos 150 trabajadores, se desconocía el Plan de Emergencia y/o Autoprotección.*
- *Había salidas de emergencia cerradas con llave o mediante sistema electrónico, que casi nadie*

sabía cómo funcionaba.

- *La centralita de detección de incendios estaba averiada.*
- *Faltaban rodapiés en barandillas de pasillos y escaleras.*
- *Había equipos contraincendios sin revisar desde junio de 2014, según su etiqueta de control.*
